Pasca Ambrolnya Plengsengan Sungai Kedak Dinas PUPR Kota Kediri Bersama PJT I Lakukan Cek Lokasi

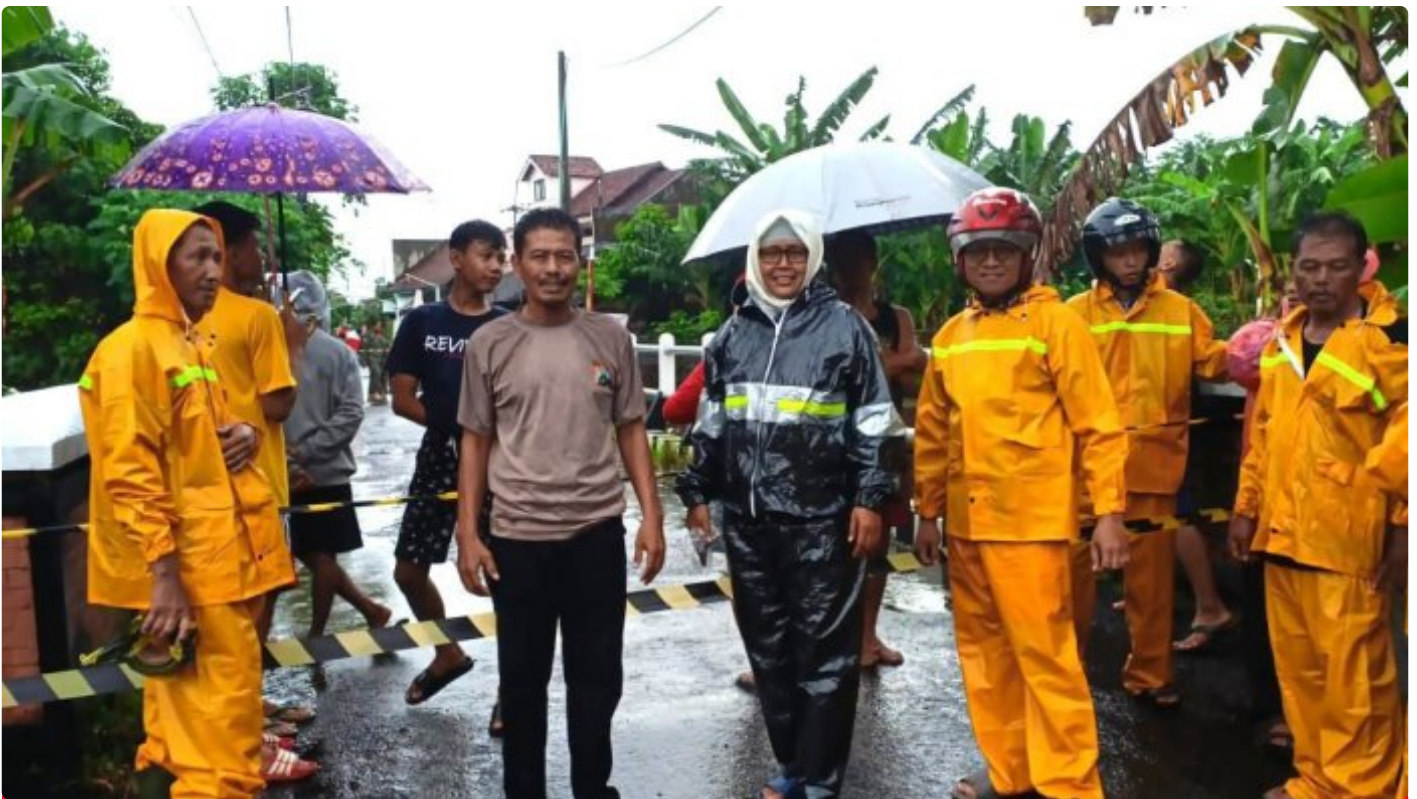
Kepala Dinas PUPR Kota Kediri Endang Kartika Sari melakukan cek lokasi sungai kedak Kelurahan Bujel Kec Mojoroto Kota Kediri

KEDIRI KOTA - Akibat intensitas curah hujan yang tinggi dan derasnya aliran menyebabkan tergerusnya plengsengan sungai kedak di Kelurahan Bujel Kecamatan Mojoroto Kota Kediri, Sabtu (1/4/2023) sore.

Namun, pihak PUPR Kota Kediri melakukan respon cepat dengan cara melakukan cek lokasi dan pengamanan jembatan dan daerah sempadan sungai dengan memberi batas pengaman pada hari Minggu kemarin.

"Untuk sementara jembatan di Bujel Gang 3 hanya diijinkan untuk dilewati pengendara roda dua. Dan, pihak Dinas PUPR Kota Kediri melakukan koordinasi dengan PJT I selaku instansi yang berwenang terhadap sungai kedak untuk segera ditindaklanjuti, "ungkap Meri.

Meri juga menambahkan, bahwa hasil koordinasi dan cek lapangan dengan PJT I pada hari Minggu kemarin dari pihak PJT I menyampaikan bahwa untuk lokasi Bujel Gang 3 segera akan dilakukan penanganan sementara jika kondisi air sudah aman untuk orang bekerja.

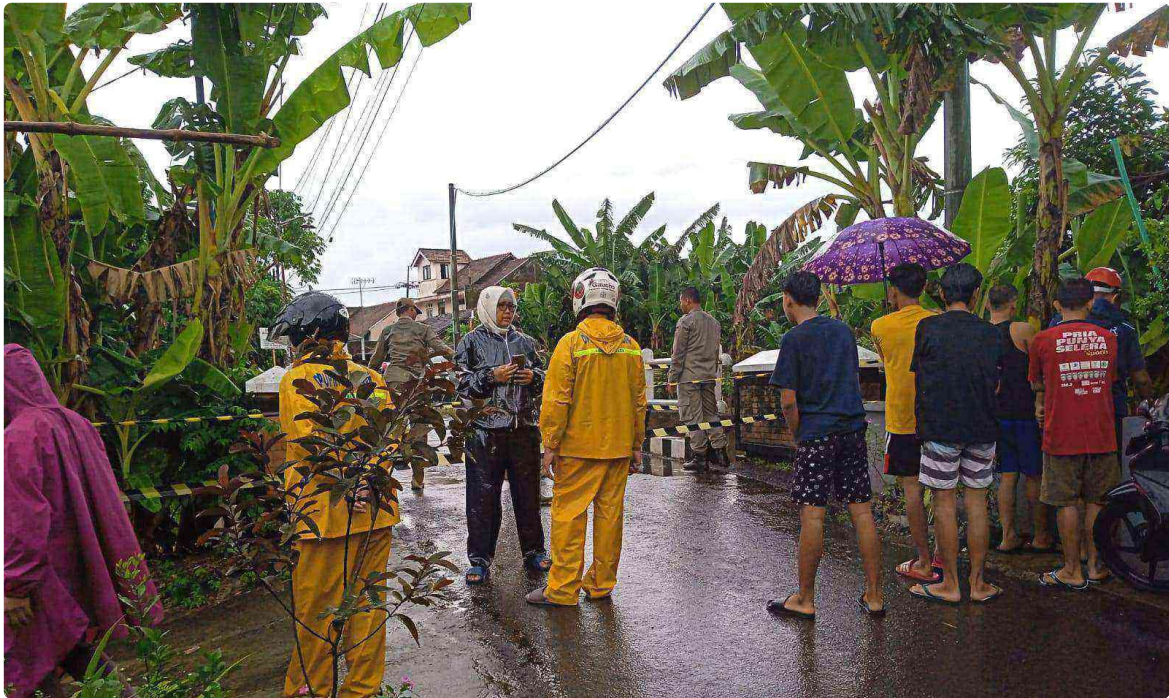
Pasca terjadinya plengsengan ambrol sungai kedak dari Perum Jasa Tirta I (PJT) didampingi Dinas PUPR Kota Kediri melakukan cek lokasi terjadinya ambrol plengsengan di sungai kedak tersebut.

Kepala Dinas PUPR Kota Kediri Endang Kartika Sari melalui Meri Oktavia selaku Kabid Sumber Daya Air Dinas PUPR Kota Kediri saat dikonfirmasi wartawan via WhatsApp menjelaskan, terjadinya ambrolnya plengsengan yang ada di sayap kanan kiri jembatan sungai kedak di Bujel Gang 3 Kecamatan Mojojoto.

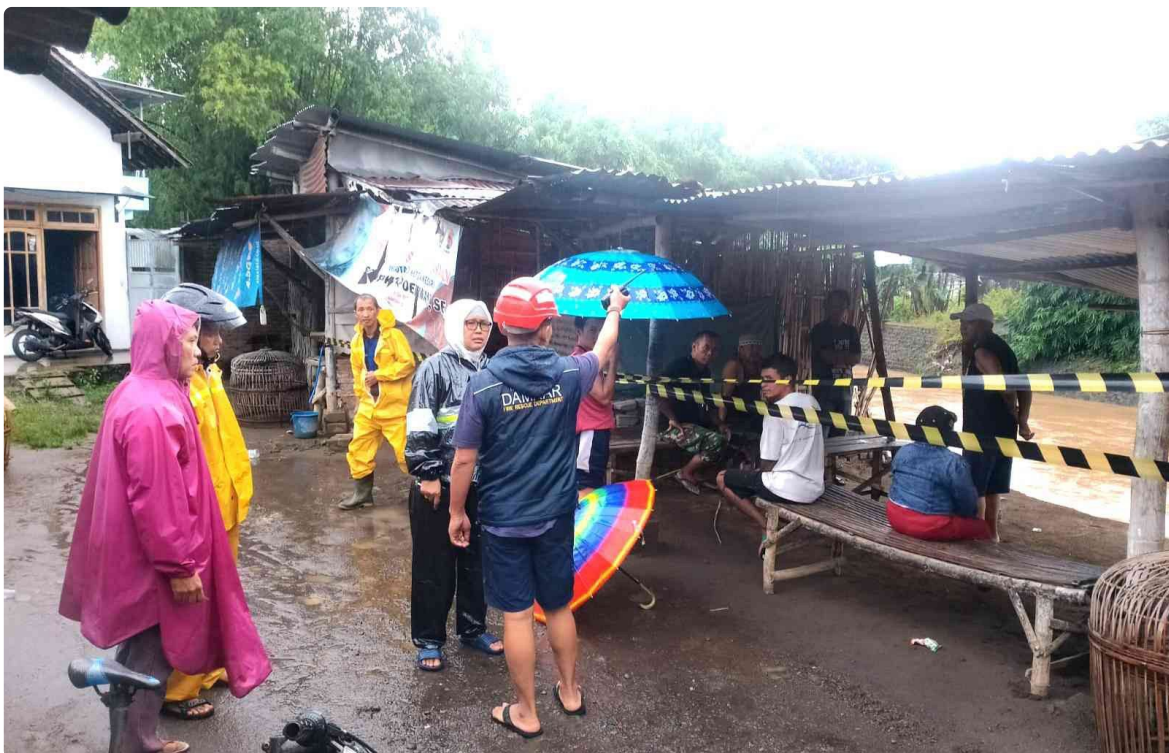
Dikatakan Meri bahwa selain derasya aliran air sungai yang menyebabkan ambrolnya plengsengan tersebut. Juga dikarenakan, adanya sampah pohon dan ranting bambu yang tersangkut di pilar jembatan yang mengakibatkan aliran air tidak lancar dan berpusar di area sayap kanan kiri jembatan,

"Sehingga, menyebabkan plengsengan sungai kedak mengalami ambrol pada sisi kanan kiri jembatan, "terang Meri.
